## Hlavný kontrolór mesta Trebišov

### **Správa o výsledku kontroly stavu vybraných nehnuteľností vo vlastníctve Mesta Trebišov**

Kontrola stavu vybraných nehnuteľností vo vlastníctve Mesta Trebišov.

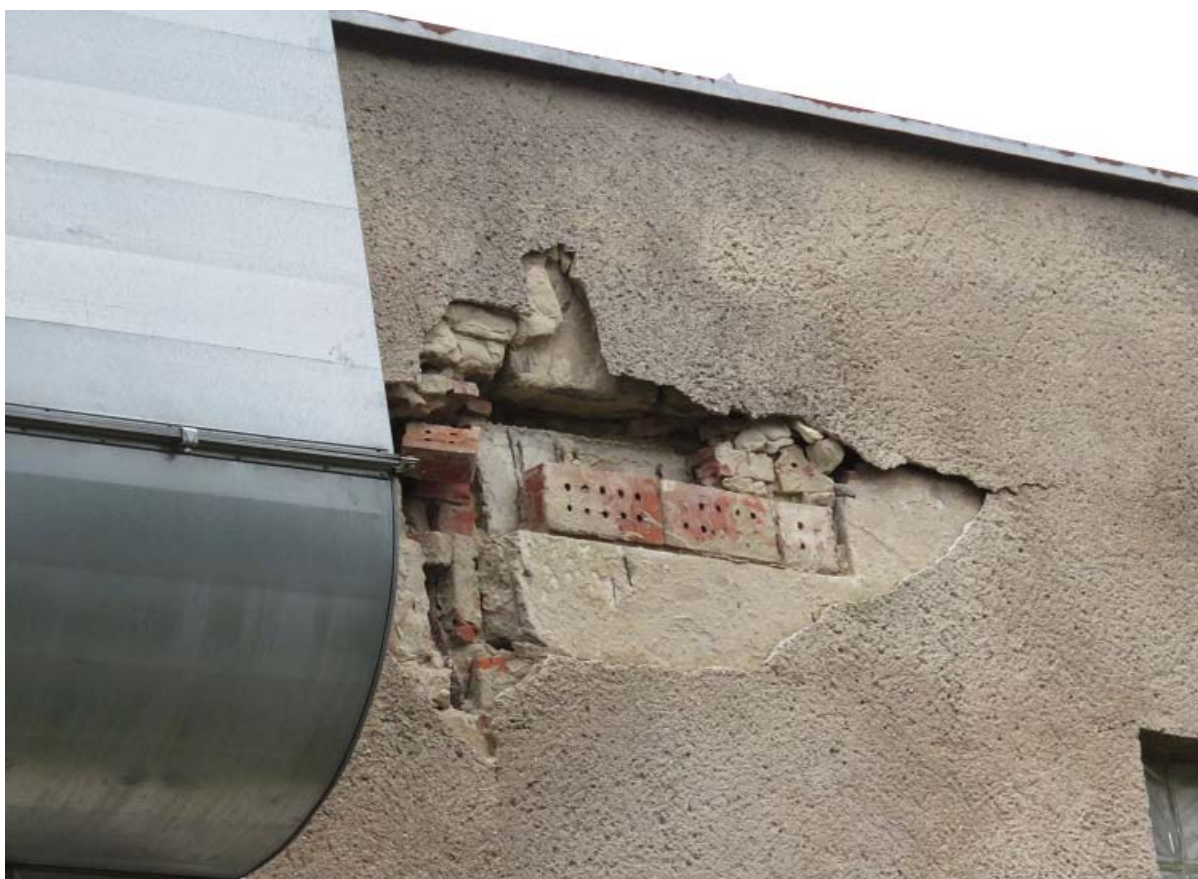
- rekonštrukcia strechy bez opravy muriva atikových múrikov
- technologické chyby pri montáži nových plastových okien: okná sa osádzajú do nevyspravených okenných otvorov, rozmočeného a plesnivého muriva, nedostatočné kotvenie okenných rámov, chýbajúce tesniace prvky medzi okenným rámom a stenou okenného otvoru

Budova plavárne – rekonštrukcia strechy bez opravy atikových múrikov

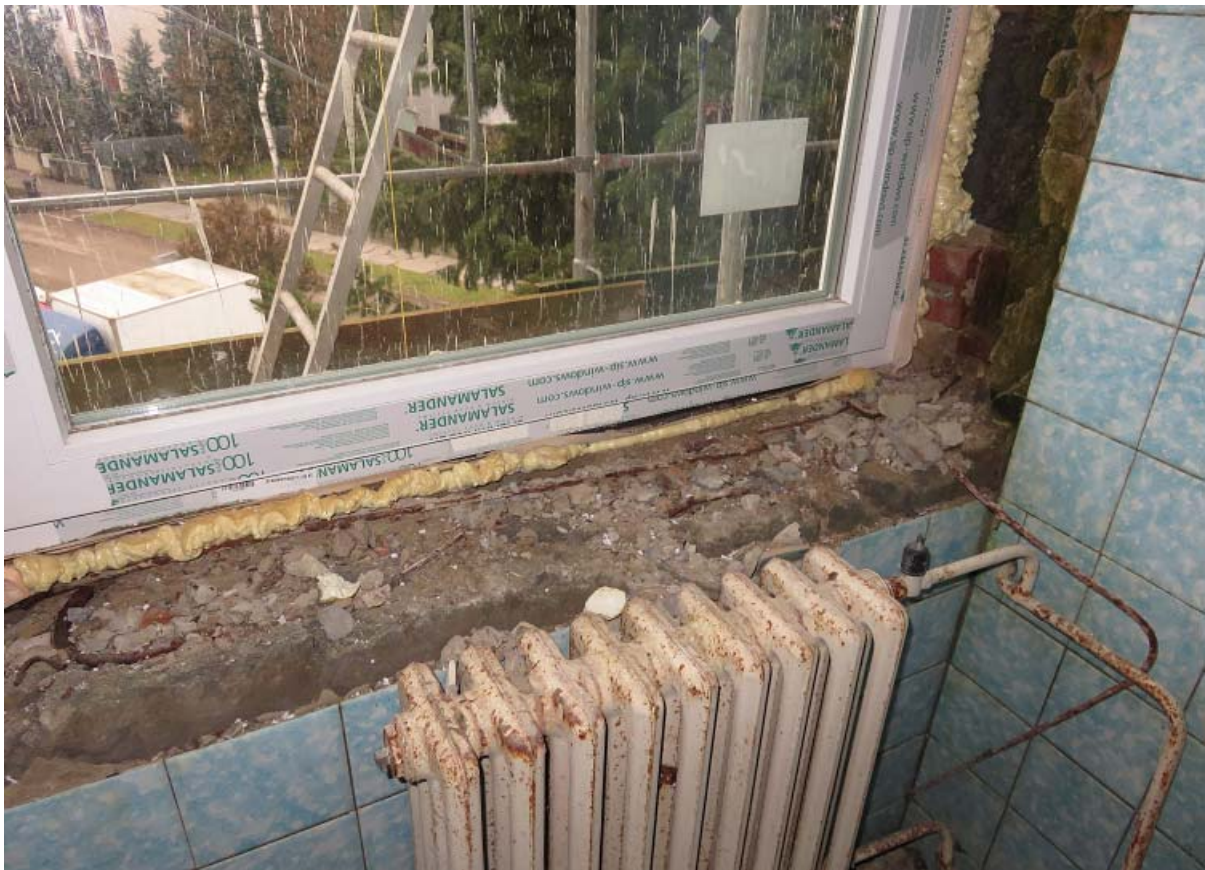
Budova plavárne – montáž okien do nevyspravených, vlhkých a plesnivých okenných otvorov

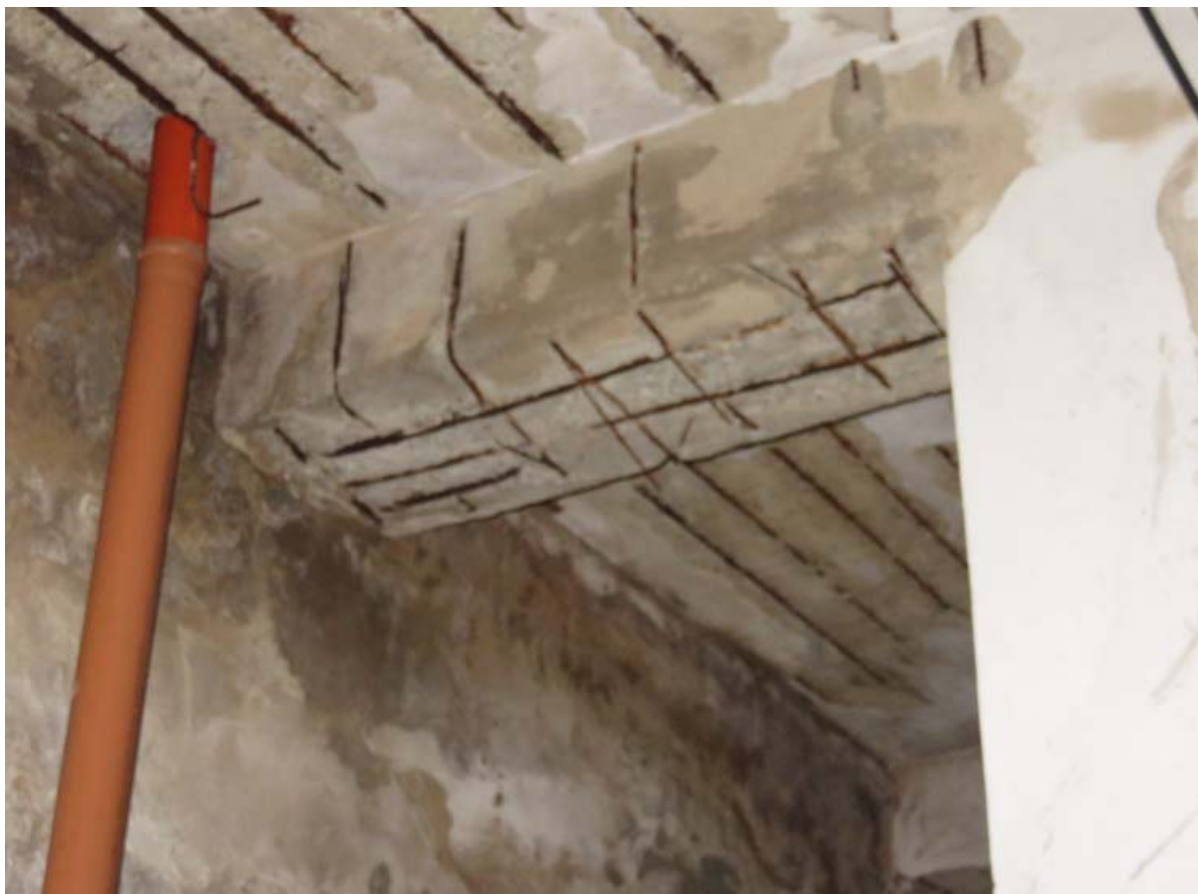
- montáž obalových konštrukcií najmä severnej steny budovy na prevlhnuté murivo
- porušené železobetónové konštrukcie stropov strojovne, všetkých komunikačných priestorov (chodieb), severnej administratívnej časti budovy a pravdepodobne aj stropu bazénovej haly (prevalený stropný obklad) naznačujú obrovské náklady na rekonštrukčné práce

Budova plavárne – porušené železobetónové konštrukcie

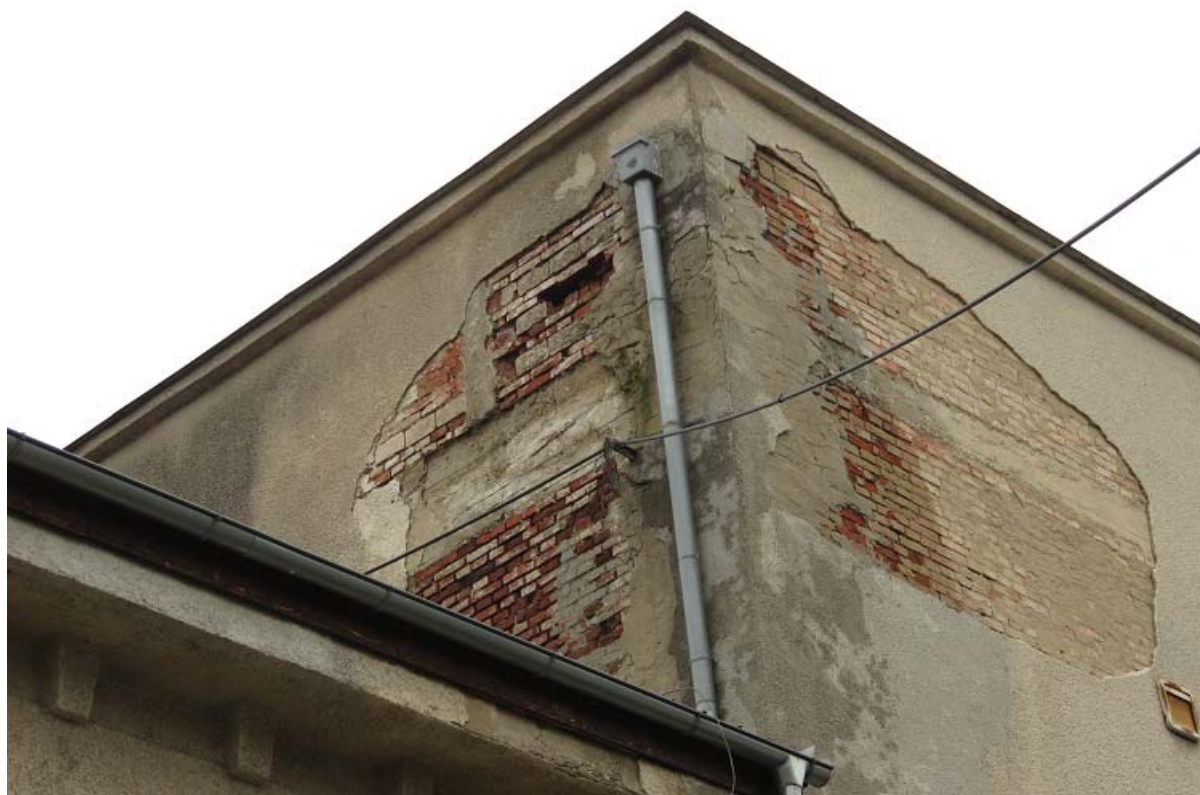
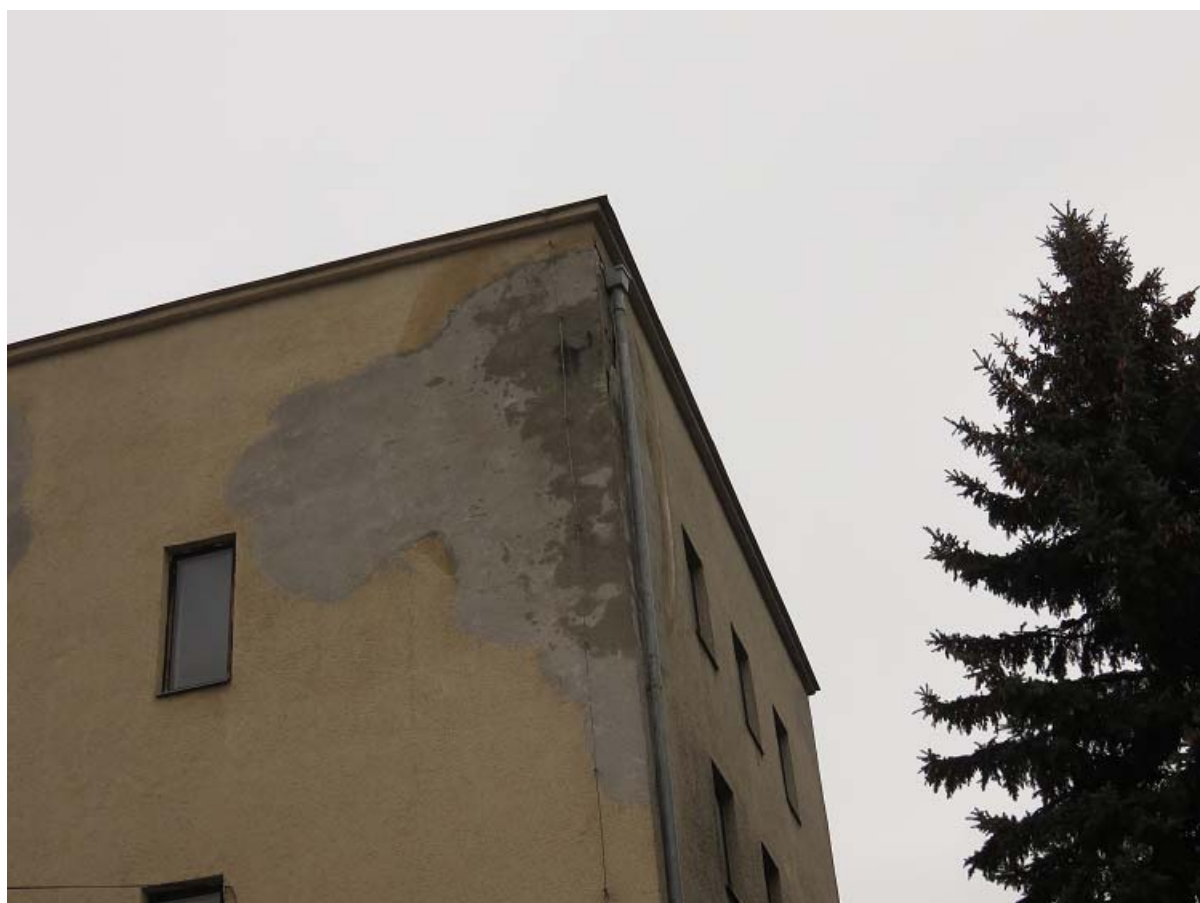
- poškodené strešné dažďové zvody pri ich vyústení cez atikový múrik na južnej časti budovy
- vplyvom zatekania zo strechy južnej časti budovy sú zvlhnuté rohy múrov najmä na severozápadnom rohu južného traktu budovy (vypadané kusy tehlového muriva) a juhovýchodnom rohu budovy
- havarijný stav fasády na juhozápadnej strane budovy – odlupujú sa veľké kusy omietky

3. Pri budove bývalého KaSS sú hlavným dôvodom poškodenia fasády a umeleckého diela poškodené dažďové zvody zo strechy južnej časti budovy cez atikové murivo.

Budova bývalého KaSS – poškodené strešné dažďové zvody a zatekanie vody do fasády

- Na budove bývalého CVČ opraviť oplechovanie atiky na strešných štítoch, vymeniť deravé strešné odkvapové žľaby a doplniť chýbajúce časti dažďových zvodov s možnosťou odvedenia dažďovej vody ďalej od budovy. Opraviť poškodené omietky na fasáde budovy. Vyčistiť vnútorné priestory od nepotrebných vecí po bývalom CVČ. Vyriešiť nájomné vzťahy medzi Mestom Trebišov a Múzeom a Kultúrnym centrom južného Zemplína v Trebišove
- Pri rekonštrukcii budovy plavárne dodržiavať technologické postupy a ďalšie práce podložiť ekonomickou analýzou najvhodnejšieho riešenia.
- Na budove bývalého KaSS urýchlene opraviť poškodené dažďové zvody zo strechy južného traktu budovy, technickými opatreniami zamedziť ďalšiemu poškodzovaniu fasády budovy, najmä umeleckého diela, zabezpečiť opravu fasády a rekonštrukciu umeleckého diela.

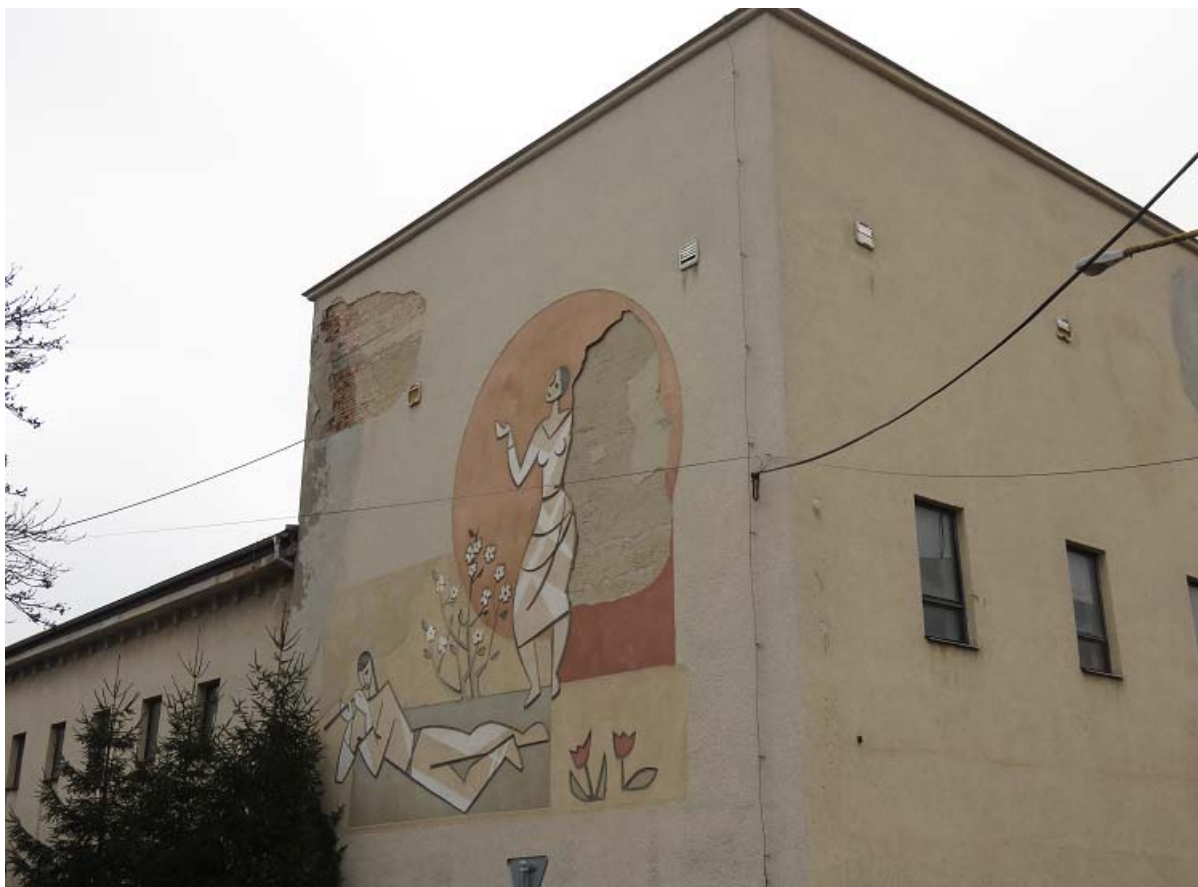
- výrazné poškodenie umelecky a historicky hodnotného diela škrabanej fresky - figurálneho sgrafita na západnej stene budovy
- malé lokálne poškodenia fasádnej omietky hlavne pod strešnými odkvapovými žľabmi a v soklovej časti budovy
- početné grafity najmä na východnej stene od parkoviska a zo strany nádvorja objektu
- zatekanie zo strechy sa prejavuje už aj v interiéri budovy deštrukciou vnútorných omietok

Budova bývalého KaSS – poškodená fasáda a umelecké dielo

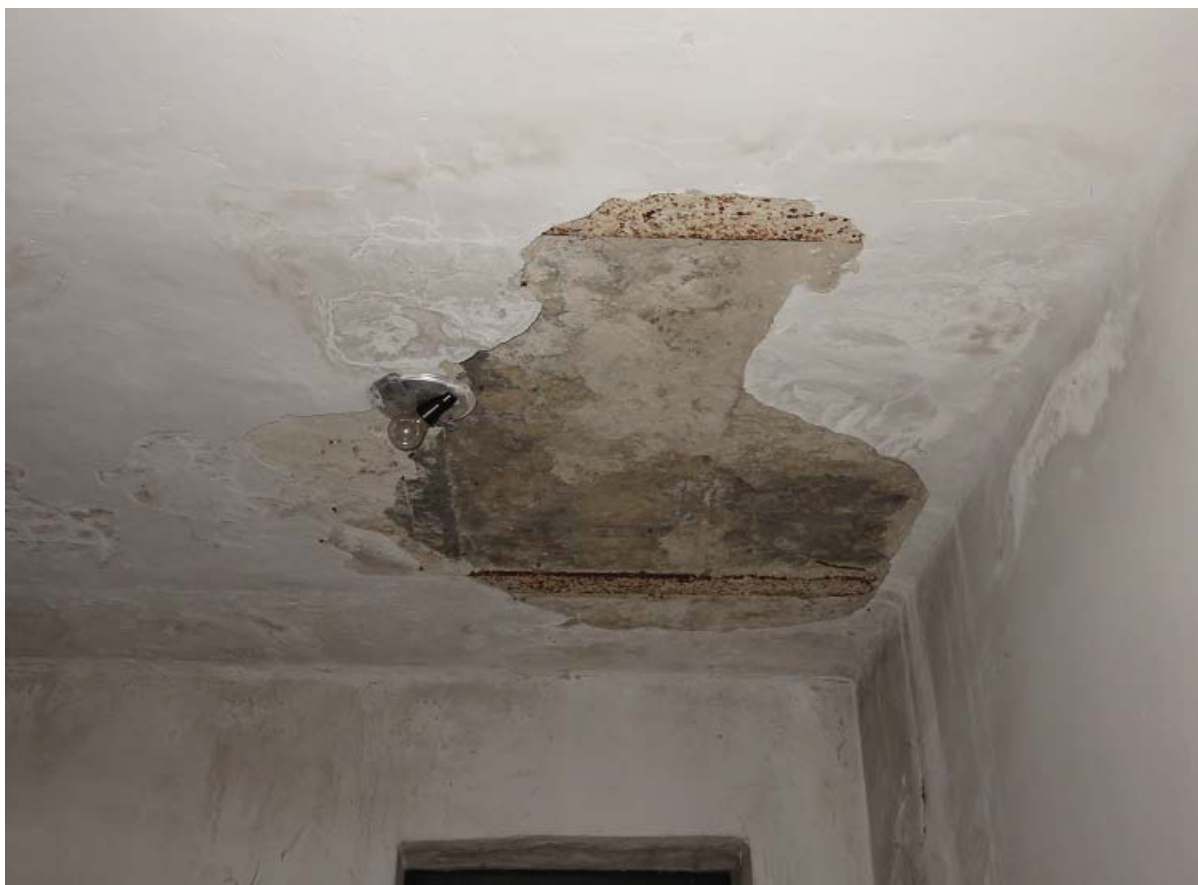
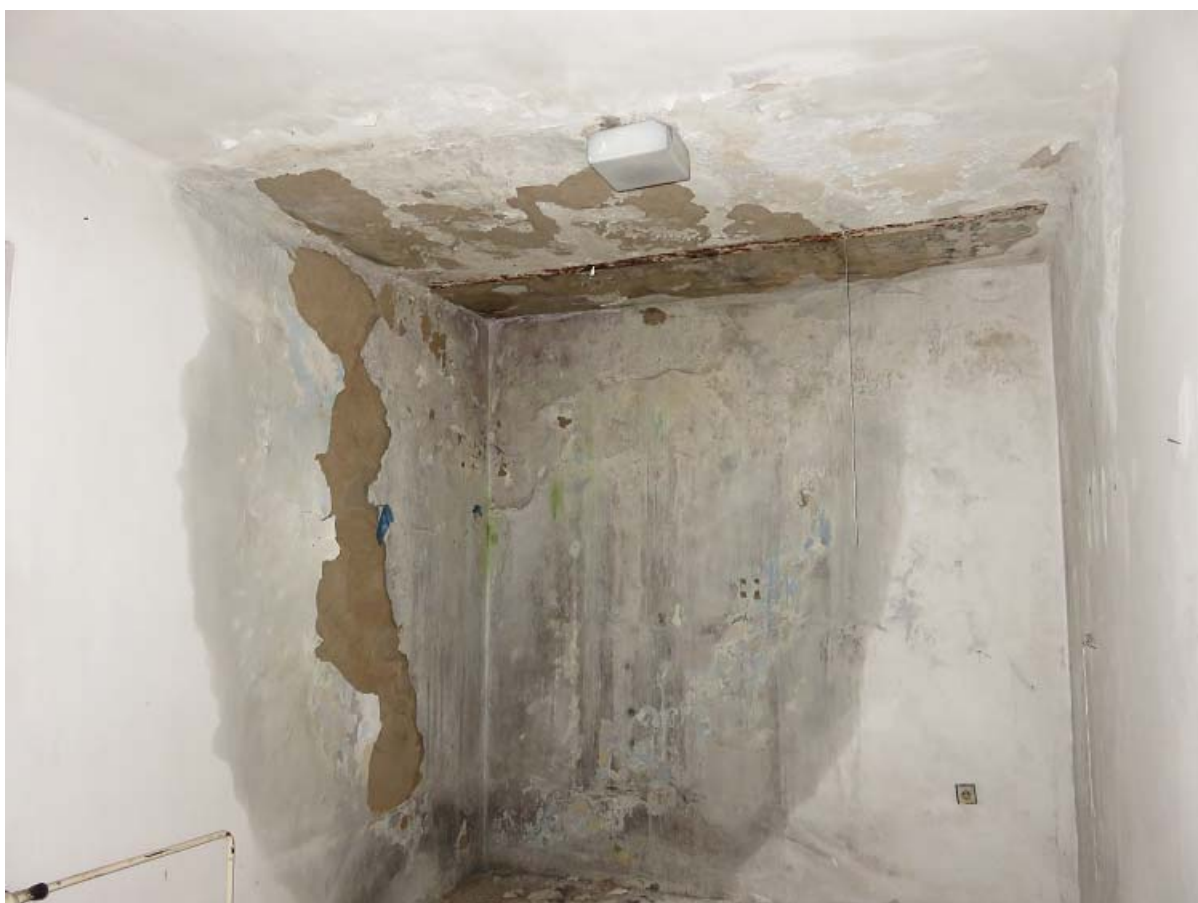
Budova bývalého KaSS – poškodenie interiéru vplyvom zamokania
