## Hlavný kontrolór mesta Trebišov

### **Správa o výsledku kontroly stavu vybraných nehnuteľností vo vlastníctve Mesta Trebišov – 2. etapa**

Kontrola stavu vybraných nehnuteľností vo vlastníctve Mesta Trebišov.  
Vybrané nehnuteľnosti:

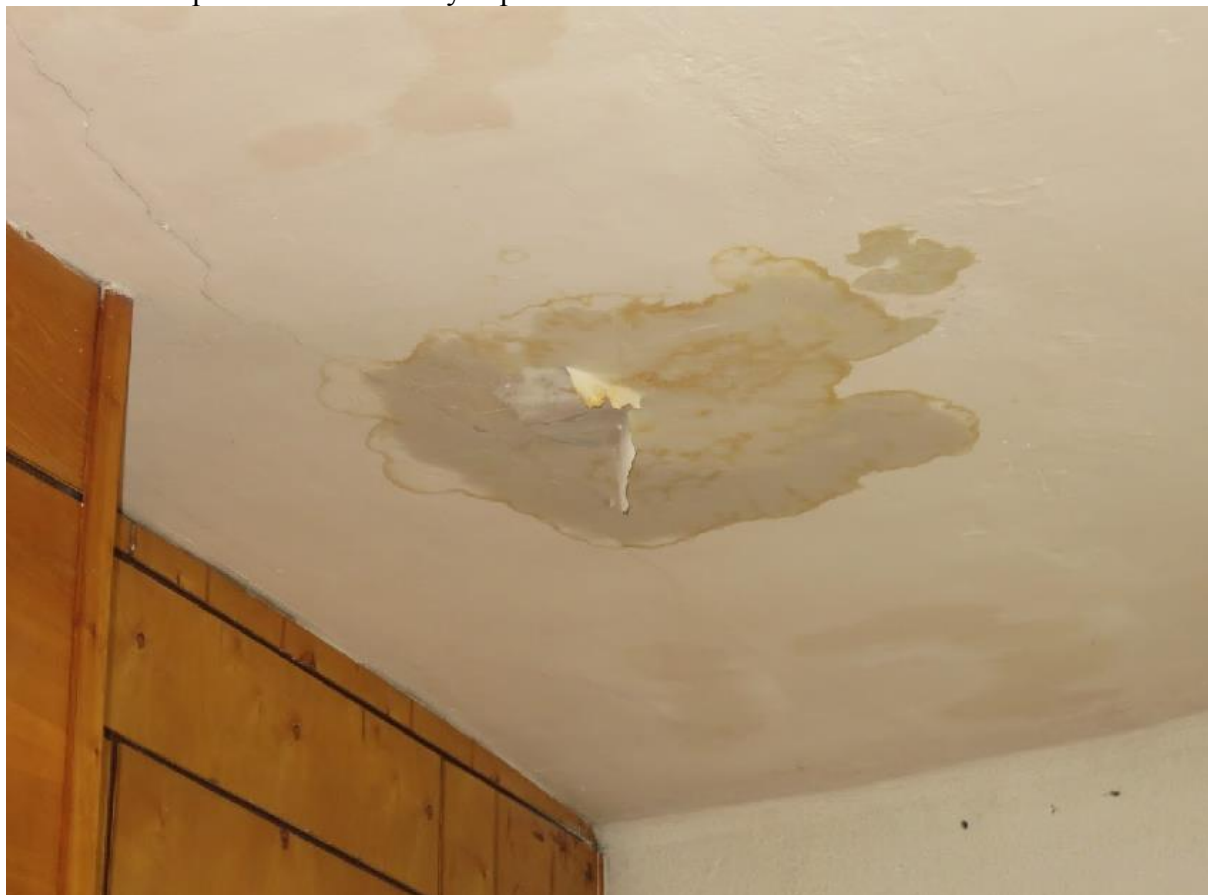
- interiér budovy korešponduje so stavom poškodenia strechy - maľby väčšiny stien kancelárskych priestorov sú staré, poškodené, chýba pravidelné hygienické premaľovanie stien

- vo viacerých kanceláriách a v chodbových priestoroch sú vplyvom zatekania z deravej strechy poškodené omietky
- podlahové krytiny sú staré, poškodené (stará dlažba je prekrytá starou deravou PVC podlahovinou)

Budova OÚ – poškodenia vnútorných priestorov

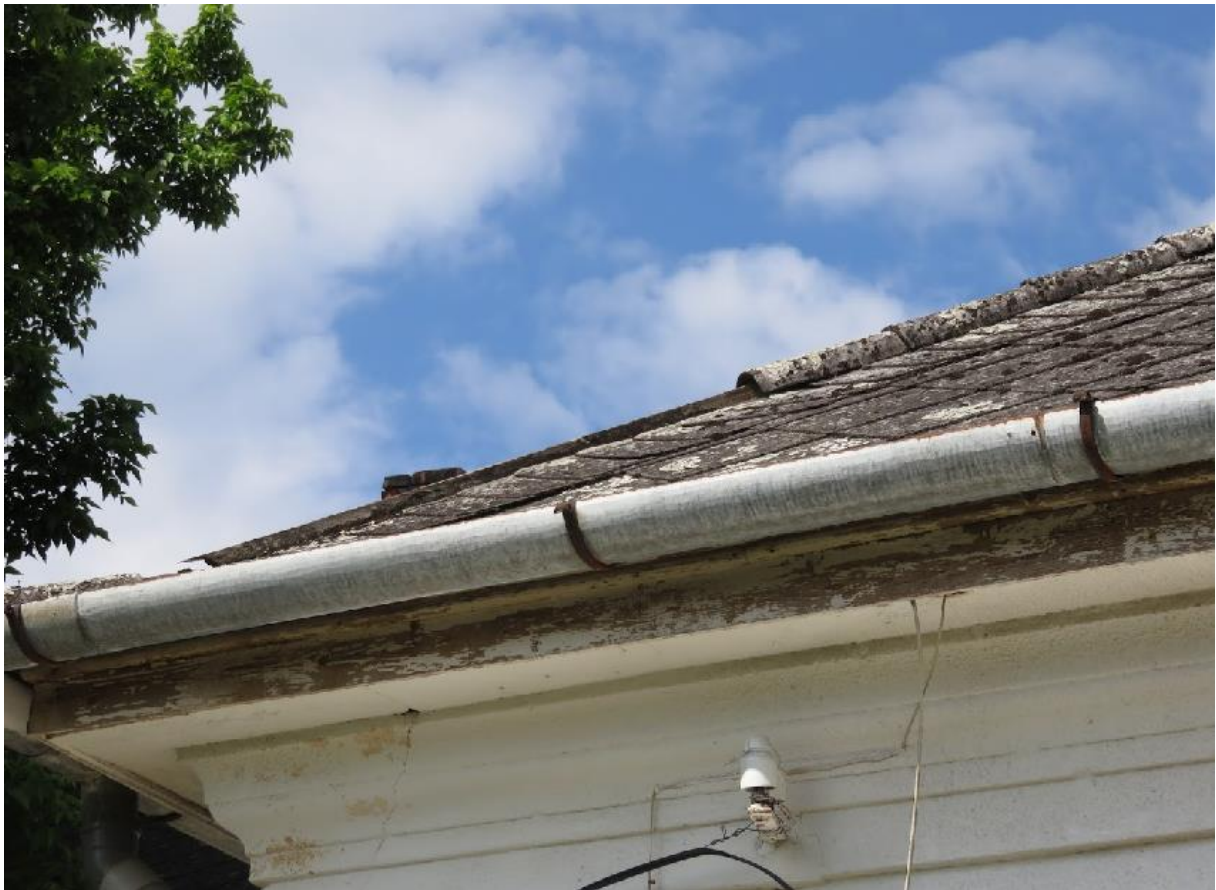
- čiastočné poškodenie strešnej eternitovej krytiny, hlavne chýbajúce hrebenáče na dvoch miestach z východnej strany strechy
- poškodená omietka strešných ríms
- početné poškodenia fasády všetkých obvodových stien, okrem rekonštruovanej severnej, čelnej steny MŠ
- na budove MŠ chýba hromozvod (nikdy ani nebol namontovaný)
- staré rozvody elektriny, vrátane rozvodnej skrine
- interiér budovy je v bezchybnom stave, priestory sú čisté, útulné a vkusne vyzdobené, hygienické zariadenia sú zrekonštruované

Poškodenia strechy – chýbajúce hrebenáče eternitovej strešnej krytiny

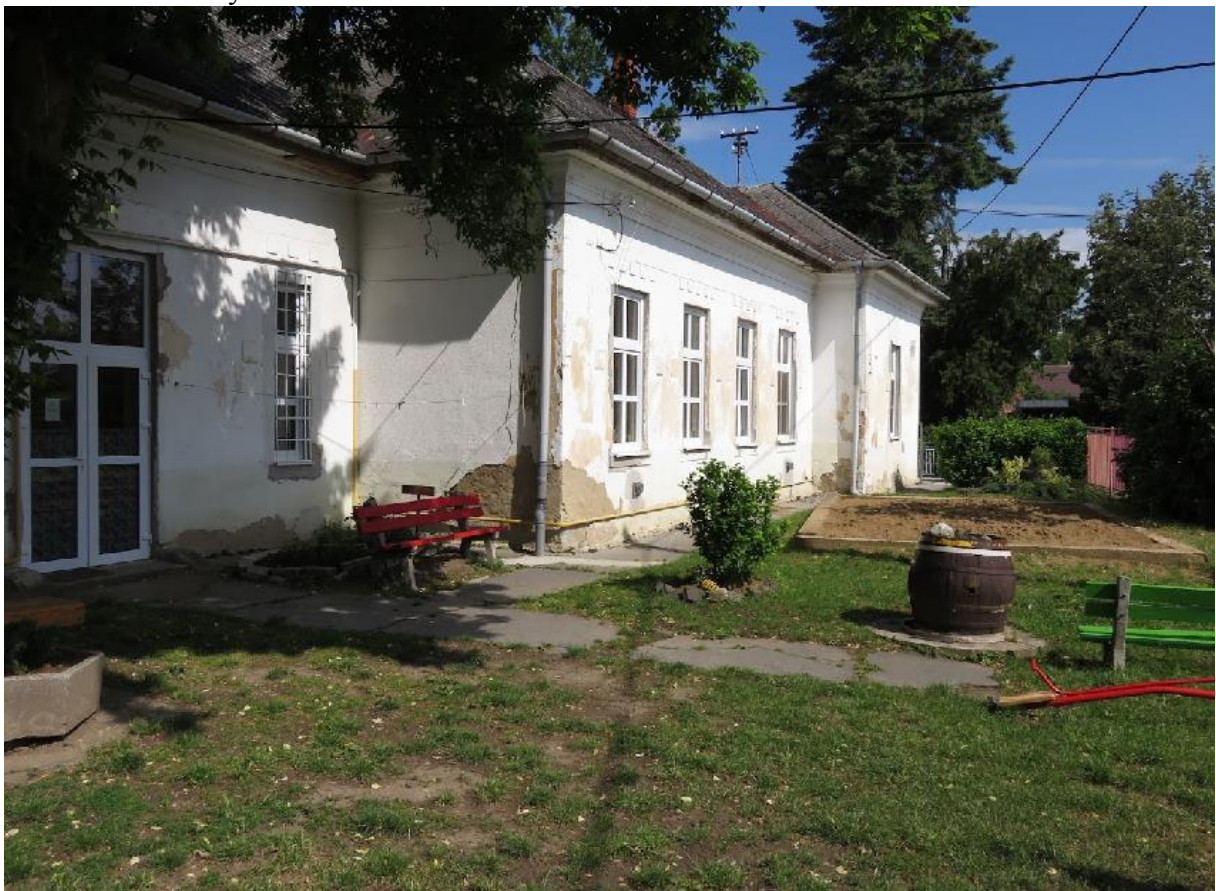
Poškodenia fasády
