## Hlavný kontrolór mesta Trebišov

### **Správa o výsledku kontroly nakladania s odpadom v rómskej osade Trebišov.**

Overenie aktuálneho stavu nakladania s odpadom v rómskej osade Trebišov.

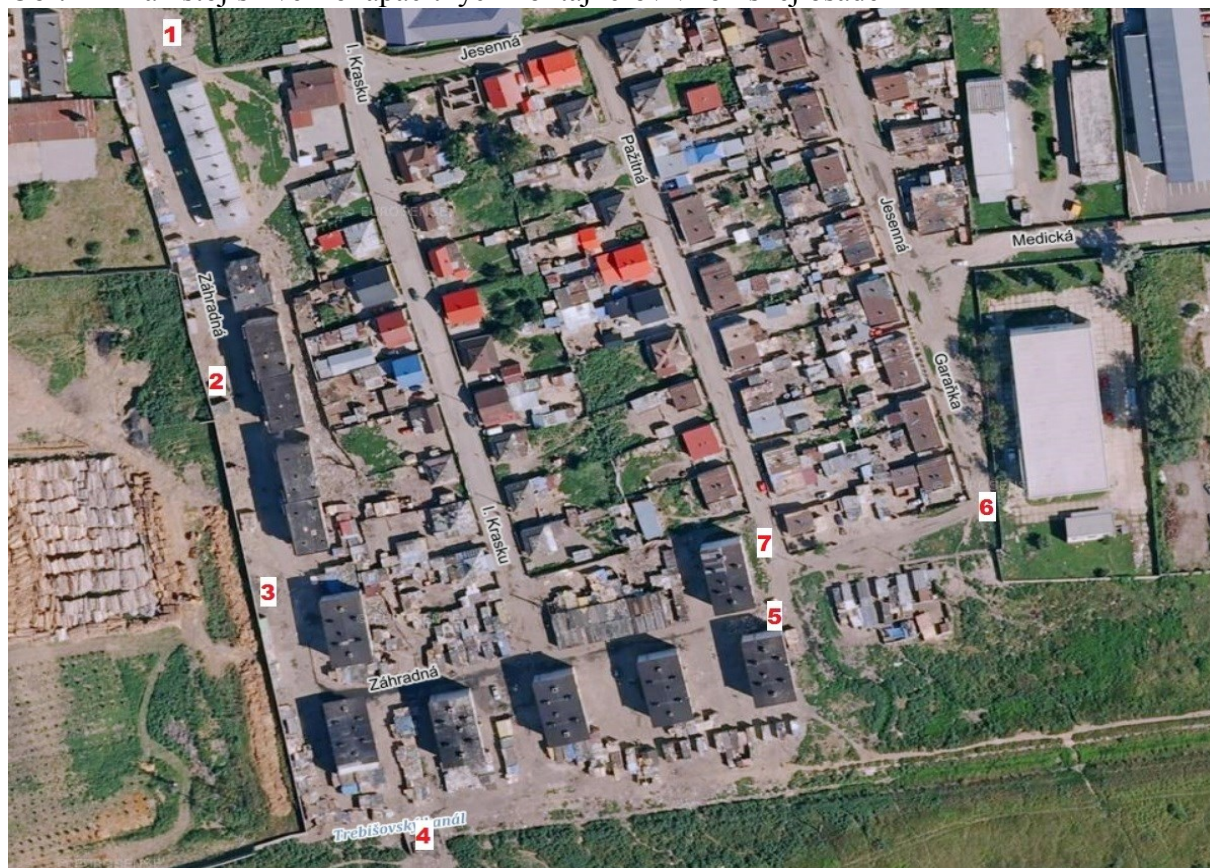
### **• Rozmiestnenie veľkokapacitných kontajnerov v lokalite rómskej osady – obr. 1**

- Kontajner č. 1 – severná časť ulice Záhradná – osada
- Kontajner č. 2 – stred ulice Záhradná – osada
- Kontajner č. 3 – južná časť ulice Záhradná – osada
- Kontajner č. 4 – most cez Čerjacký kanál
- Kontajner č. 5 – spojnica ulíc Garaňka a Pažitná pri bytovom dome č. 2312
- Kontajner č. 6 – spojnica ulíc Garaňka a Jesenná
- Kontajner č. 7 – spojnica ulíc Garaňka a Pažitná pri bytovom dome č. 3932 (kontajner pridaný od júla 2019)

Obr. 1 - Plán stojísk veľkokapacitných kontajnerov v rómskej osade

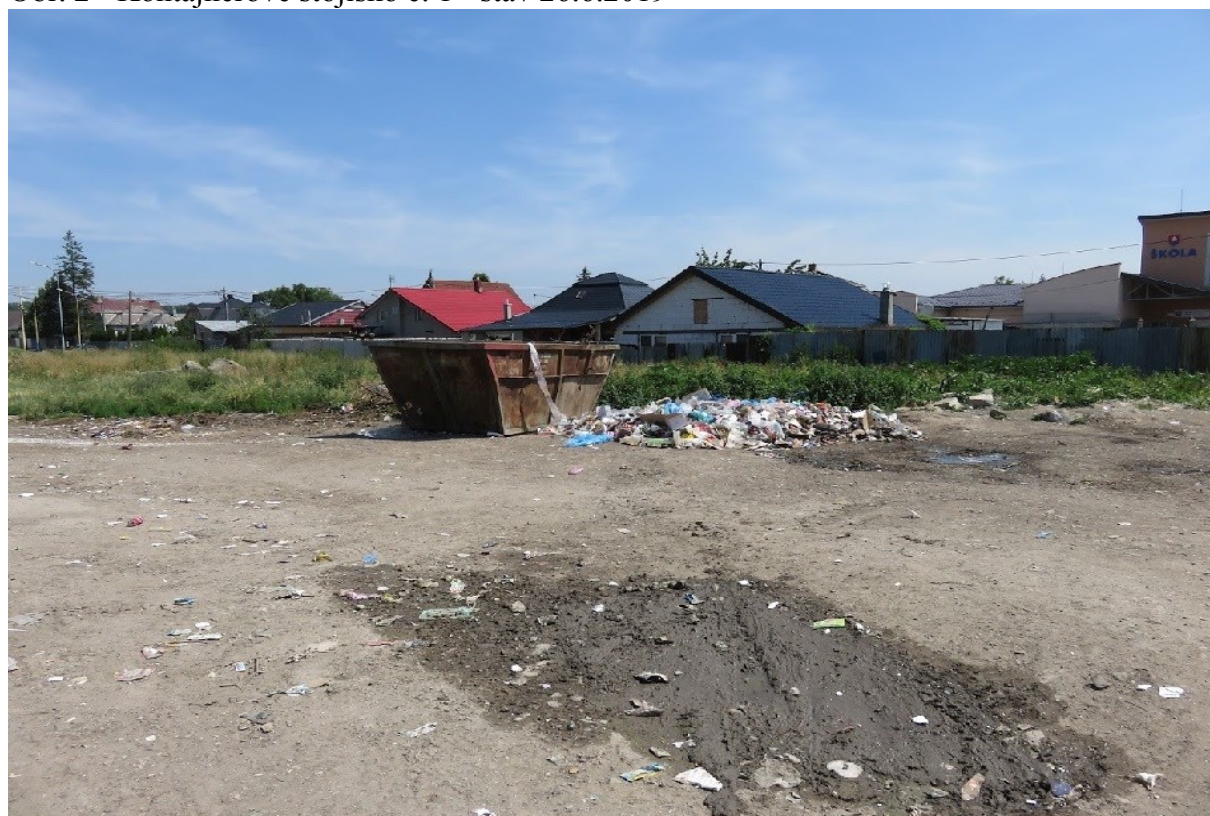
#### **Kontajnerové stojisko č. 1 – obr. 2 a 3**

Jeden veľkokapacitný kontajner celkového objemu 7 m<sup>3</sup> slúži pre 6 prízemných bytových domov – č. 3896, 3897, 3920, 3921, 3919, 3998 a trojposchodový bytový dom č. 3542 na ulici Záhradnej. Aj keď je okolie kontajnera väčšinou upratané, nastávajú situácie, keď sa odpad nahromadí vedľa kontajnera (obr. 3) a jeden kontajner kapacitne nepostačuje na veľký počet obyvateľov v tejto časti rómskej osady. Táto lokalita patrí medzi najčistejšie časti osady a obyvatelia uvedených bytových jednotiek zväčša nevyhadzujú odpad v okolí svojich bytových domov.

Obr. 2 - Kontajnerové stojisko č. 1 - stav 26.6.2019

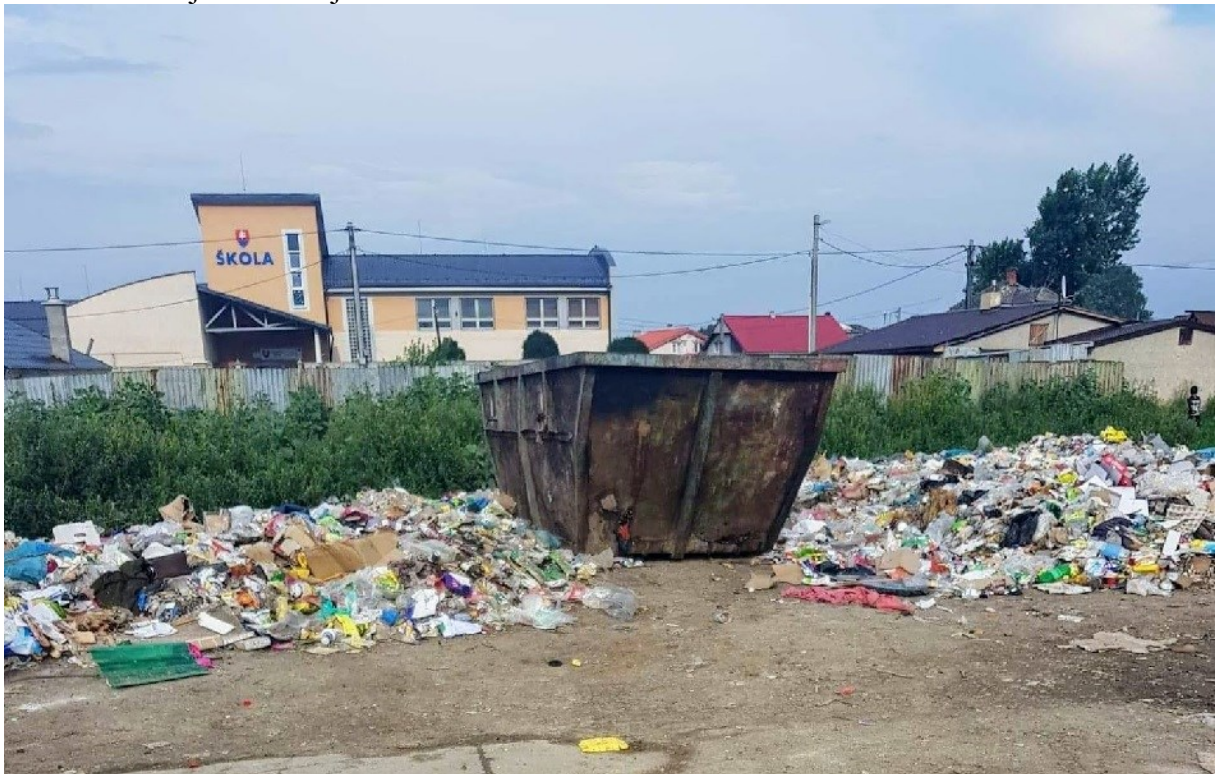
Obr. 3 - Kontajnerové stojisko č. 1 - stav 2.8.2019

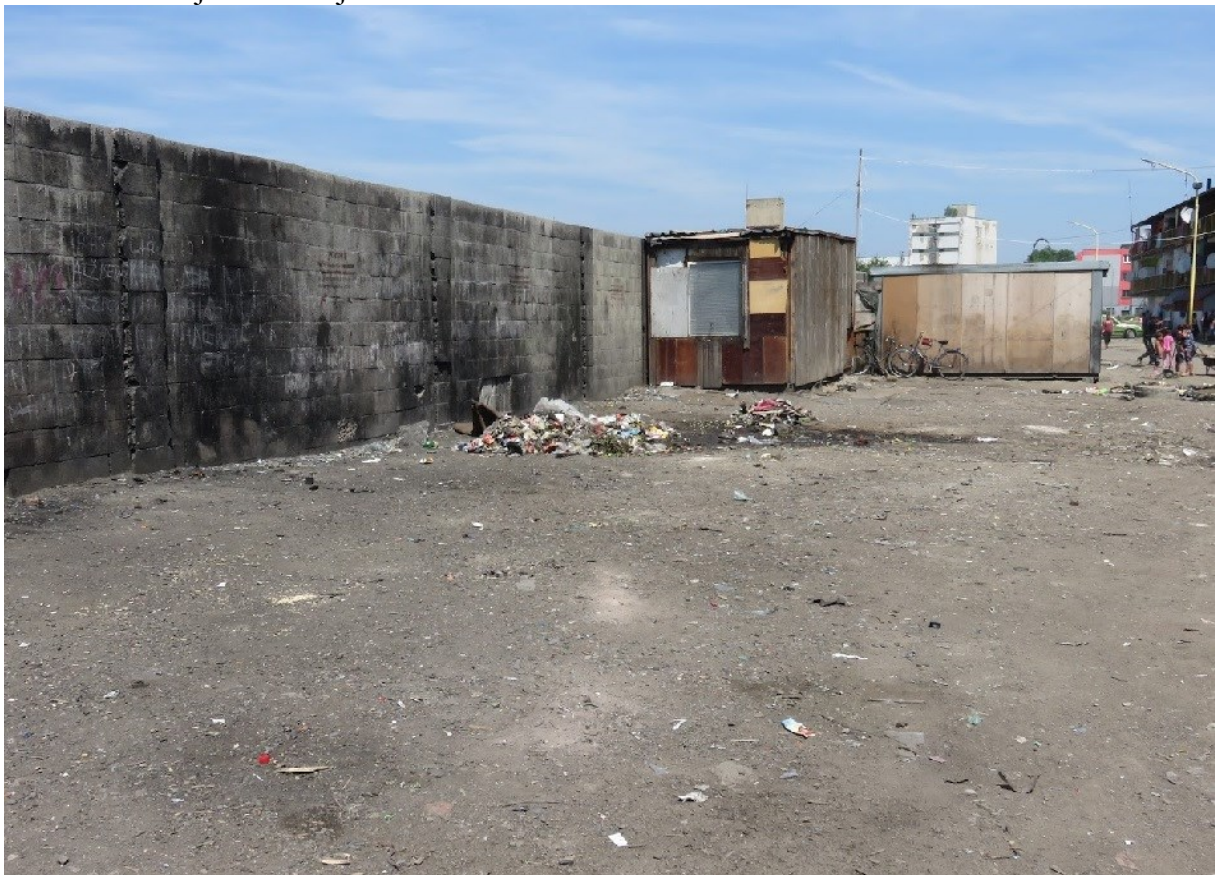
#### **Kontajnerové stojisko č. 2 – obr. 4**

Jeden veľkokapacitný kontajner slúži pre dva trojposchodové bytové domy č. 2167 a 2205 na ulici Záhradnej. Kapacitne postačuje len z toho dôvodu, lebo obyvatelia bytových domov 2167 a 2205 vyhadzujú odpad z okien do nádvoria na východnú stranu bytoviek a do pivníc domov. Kontajner č. 2 bol v čase kontroly dňa 26.6.2019 na vývoze a kontajnerové stojisko bolo v relatívne čisté, len cca 1 m<sup>3</sup> odpadu bolo pohodených na ploche stojiska. Jeden kontajner s vývozom raz týždenne nepostačuje pre túto lokalitu.

Obr. 4 – Kontajnerové stojisko č. 2

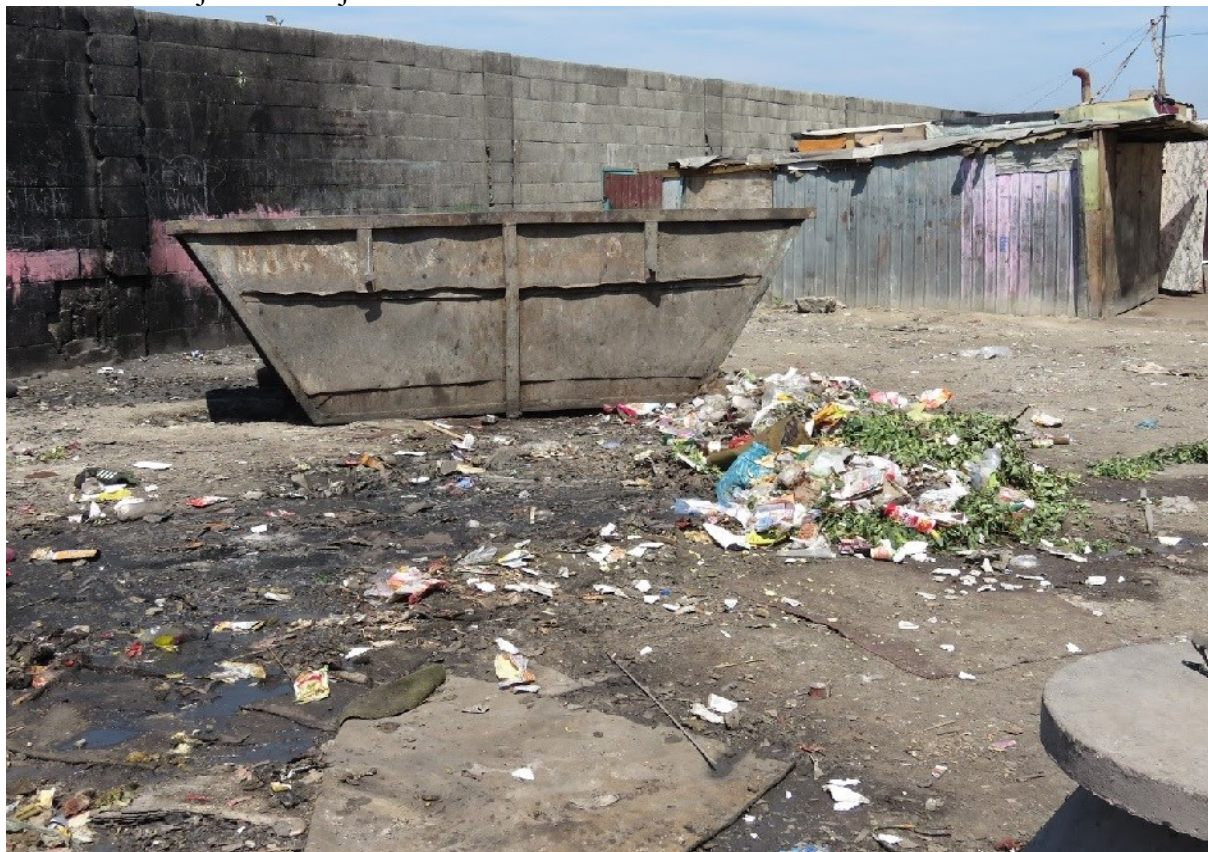
#### **Kontajnerové stojisko č. 3 – obr. 5**

Veľkokapacitný kontajner je určený pre bytové domy na ulici Záhradnej č. 2208 a 2231. Aj obyvatelia týchto obytných domov vyhadzujú svoj odpad z okien na východnú stranu bytoviek a tak je kontajner zriedka preplnený. V čase kontroly bol kontajner po vývoze prázdny a vedľa kontajnera bolo cca 1 m<sup>3</sup> odpadu. Aby bola zachovaná čistota a poriadok v tejto lokalite jeden kontajner s vývozom raz týždenne nepostačuje.

Obr. 5 – Kontajnerové stojisko č. 3

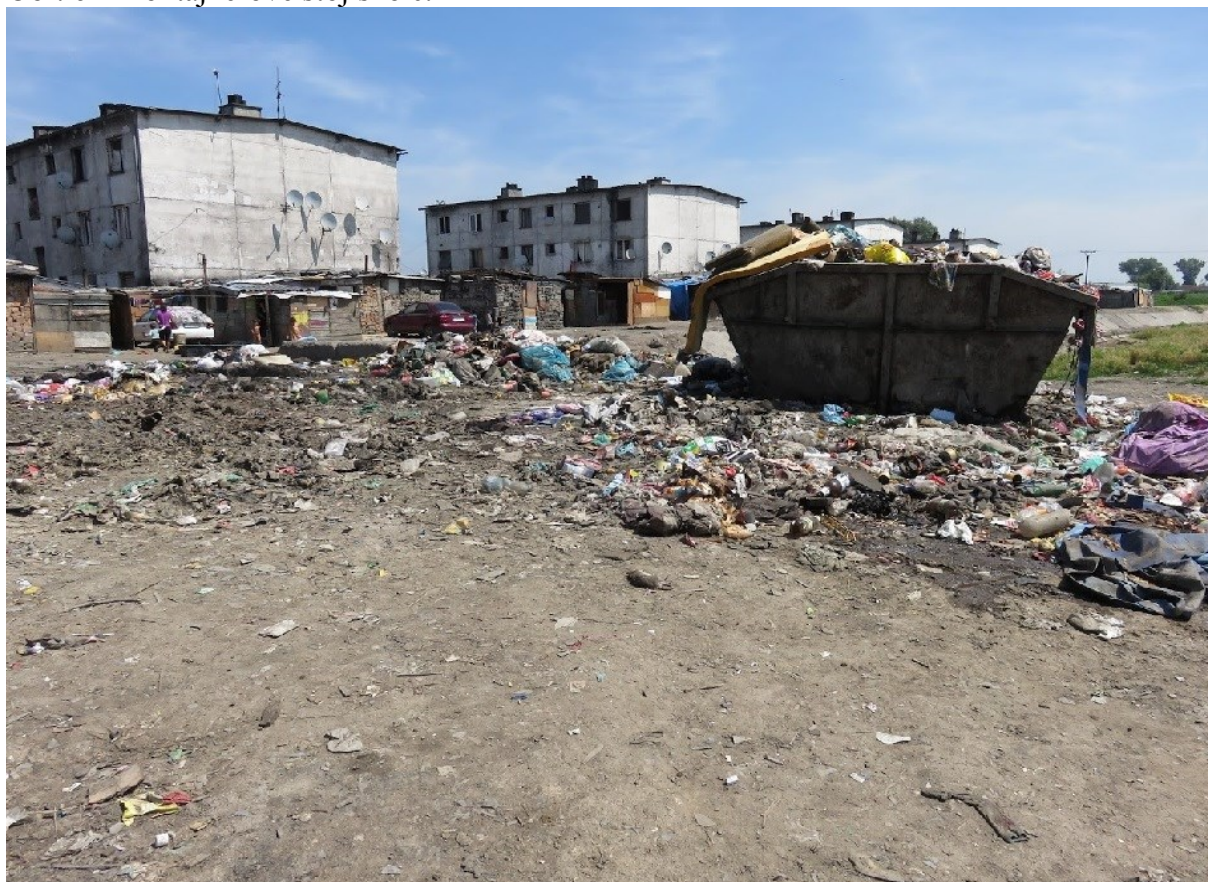
#### **Kontajnerové stojisko č. 4 – obr. 6**

Kontajner sa nachádza na moste cez Čerjacký kanál, kde sa pravidelne hromadí veľké množstvo odpadu. Kontajner je určený hlavne pre bytové domy č. 2232, 2307, 2308 a pre obyvateľov početných chatrčí vybudovaných blízko kanála v juhozápadnej časti osady. Pri kontrole bol kontajner preplnený a mimo kontajnera bolo cca 10 m<sup>3</sup> odpadu. V okolí tohto kontajnerového stojiska je mnohokrát veľké množstvo odpadu mimo kontajnera a odpad často končí v kanáli. Kanál sa následne musí prácne čistiť. Jeden kontajner s vývozom raz týždenne v tejto lokalite kapacitne nepostačuje.

Obr. 6 – Kontajnerové stojisko č. 4

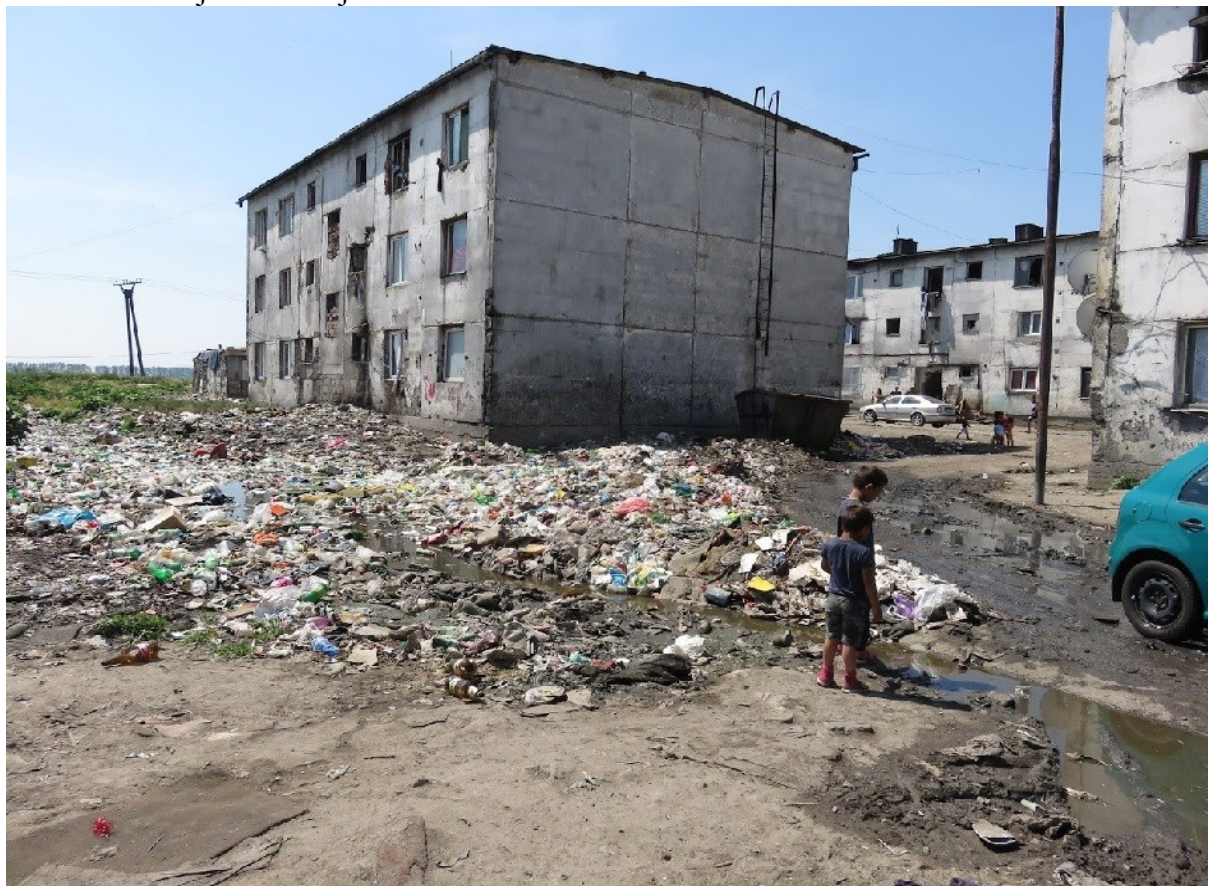
#### **Kontajnerové stojisko č. 5 – obr. 7**

Kontajner je umiestnený pred bytovým domom č. 2312 a slúži hlavne pre bytové domy č. 2311, 2312 a 3932. Blízko je aj sekcia plechových obývacích kontajnerov (Vagónka) č. 2686. V čase kontroly bolo široké okolie kontajnerového stanoviska – cca 300 m<sup>2</sup> znečistené odpadom všetkého druhu v odhadovanom množstve 60 m<sup>3</sup>. Jeden kontajner s frekvenciou vývozu raz týždenne pre túto lokalitu absolútne nepostačuje. Situáciu možno zlepšiť pridaním kontajnera č. 7, ktorý je v tesnej blízkosti – vedľa bytového domu č. 3932.

Obr. 7 – Kontajnerové stojisko č. 5

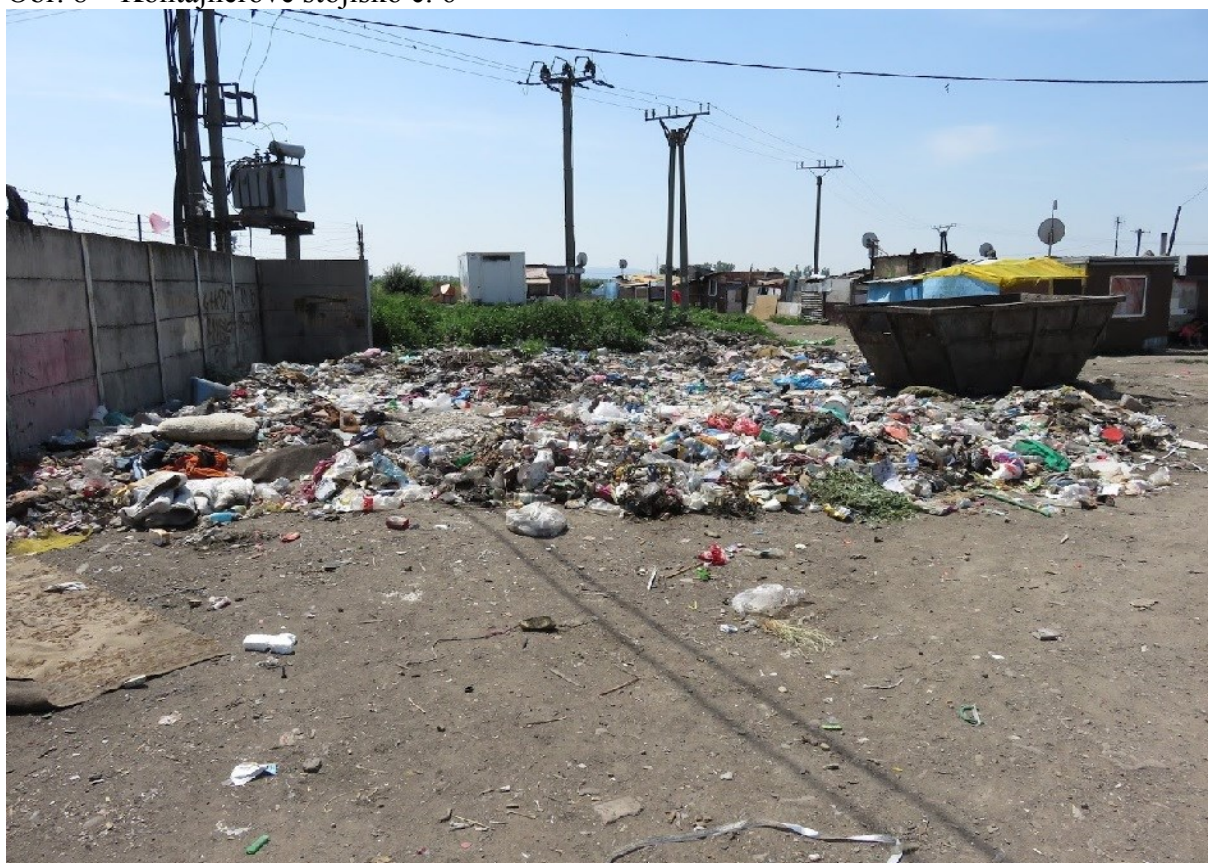
#### **Kontajnerové stojisko č. 6 – obr. 8**

Je umiestnené na juhozápadnej strane oplotenia Výchovno–vzdelávacieho centra, na južnej strane Jesennej ulice. Slúži hlavne pre obyvateľov Jesennej ulice a chatrčí pri Čerjackom kanáli – južne od Jesennej ulice. V čase kontroly bol kontajner vyvezený, no okolie kontajnerového stojiska bolo znečistené na ploche cca 150 m<sup>2</sup> odpadom v množstve približne 40 m<sup>3</sup>.

Obr. 8 – Kontajnerové stojisko č. 6

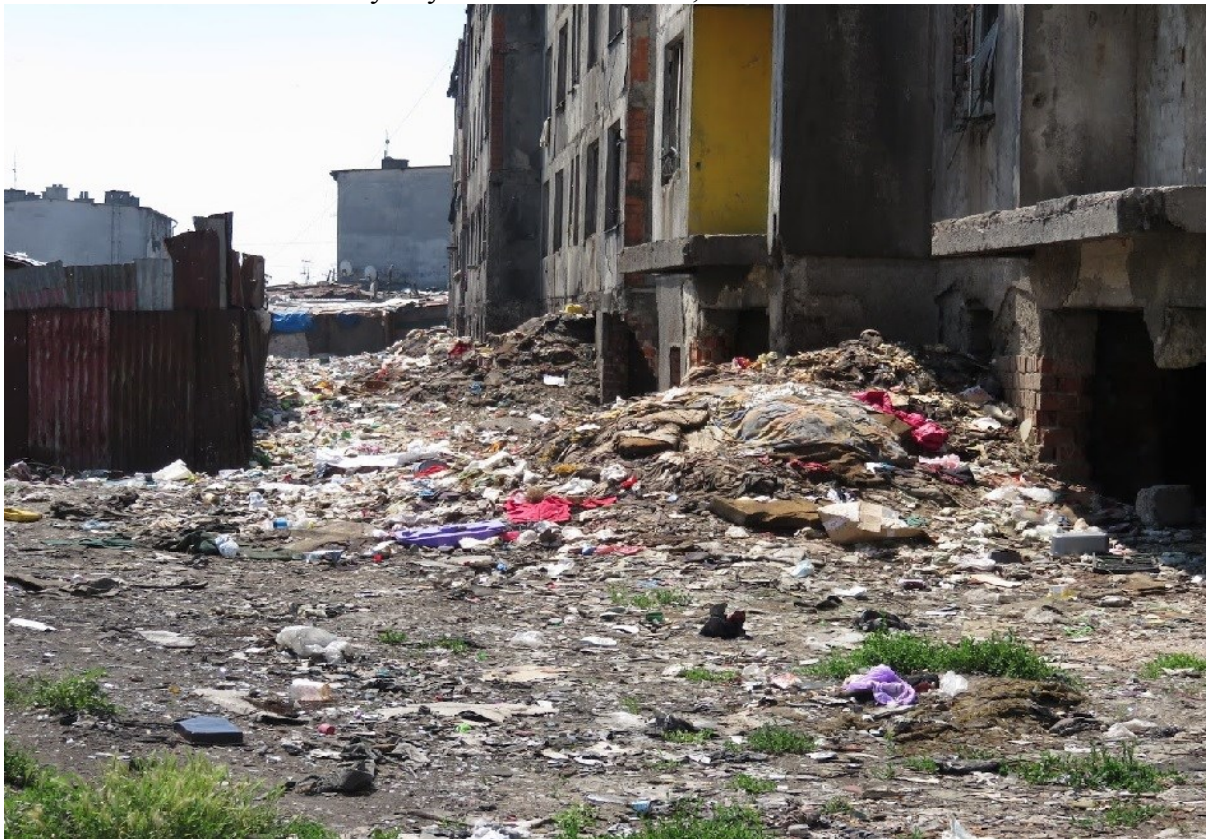
- 1. Skládka odpadu pri bytových domoch č. 2167, 2205 a 2208 na ulici Záhradnej – obr. 9**

Odpad je situovaný na nádvori, z východnej strany bytových domov č. 2167, 2205 a 2208 na ulici Záhradnej. Skládka bola vyčistená z prostriedkov Environmentálneho fondu v roku 2015 a už po roku ju obyvatelia uvedených bytoviek začali obnovovať. Na porušovanie zmluvy s Environmentálnym fondom zo strany Mesta Trebišov hlavný kontrolór upozornil vedenie mesta a mestské zastupiteľstvo na zasadnutiach Mestského zastupiteľstva v Trebišove dňa 25.9.2017 a 14.9.2018. Situácia sa však každoročne zhoršuje a momentálne sa na tejto čiernej skládke nachádza približne 150 m<sup>3</sup> odpadu.

Obr. 9 – Čierna skládka za bytovými domami č. 2167, 2205 a 2208

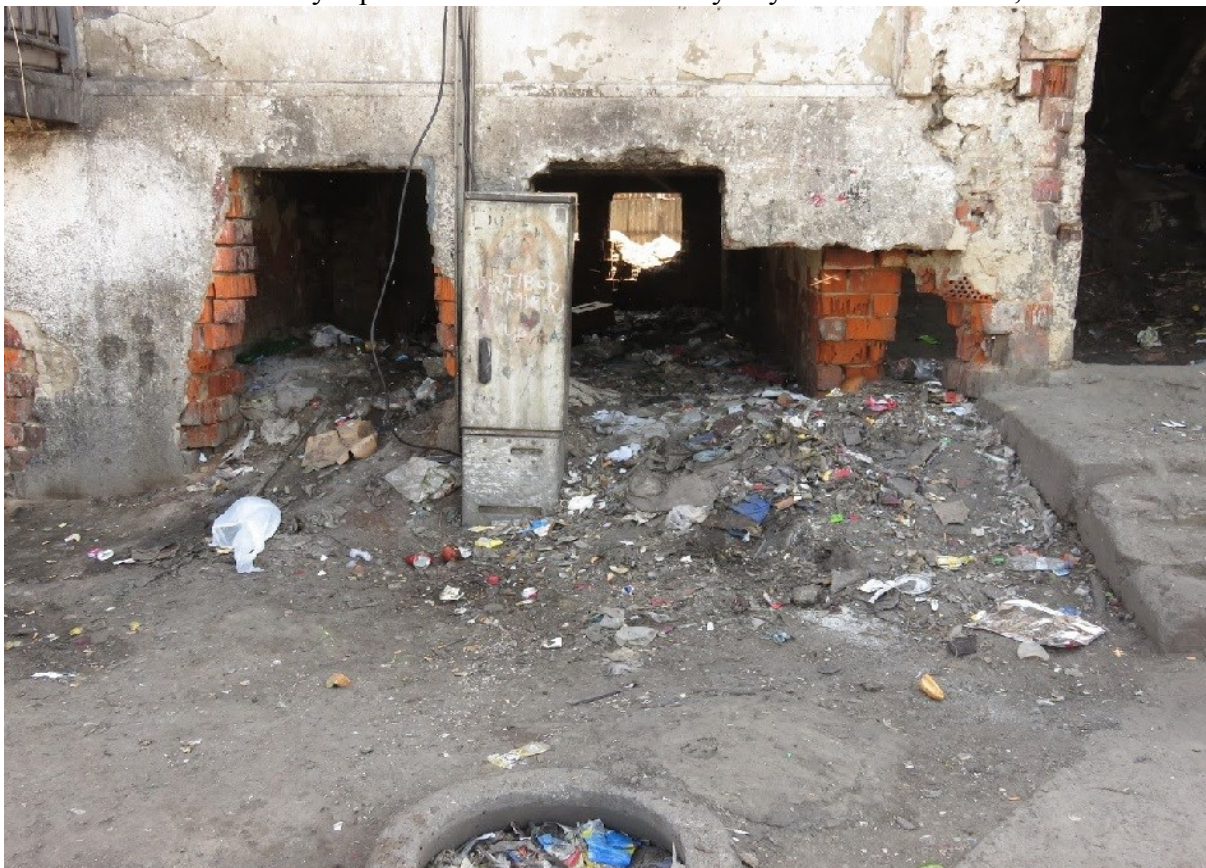
- 2. Skládky odpadu v pivniciach pod bytovými domami č. 2167, 2205 a 2208 na ulici Záhradnej – obr. 10 a 11**

V pivniciach bytových domov č. 2167, 2205 a 2208 na Záhradnej ulici je uložený odpad v odhadovanom množstve 100 m<sup>3</sup>, keďže odpad už prevyšuje úroveň terénu ulice a pivnice sú cca 1,5 metra pod úrovňou okolitého terénu. Kopy odpadu sa nachádzajú aj v jednotlivých vchodoch uvedených bytových domov. Obvodové murivo pivníc bytoviek je z väčšej časti vybúrané a na niektorých miestach sú poškodené aj nosné prvky domov, čím je ohrozená statika stavieb. Na túto skutočnosť hlavný kontrolór upozornil aj v správe o výsledku kontroly hospodárenia a nakladania s majetkom Mesta Trebišov v Bytovom podniku Trebišov, s. r. o., predloženej na zasadnutie mestského zastupiteľstva dňa 5.3.2018.

Obr. 10 – Čierne skládky v pivniciach a vo vchodoch bytových domov č. 2167, 2205 a 2208

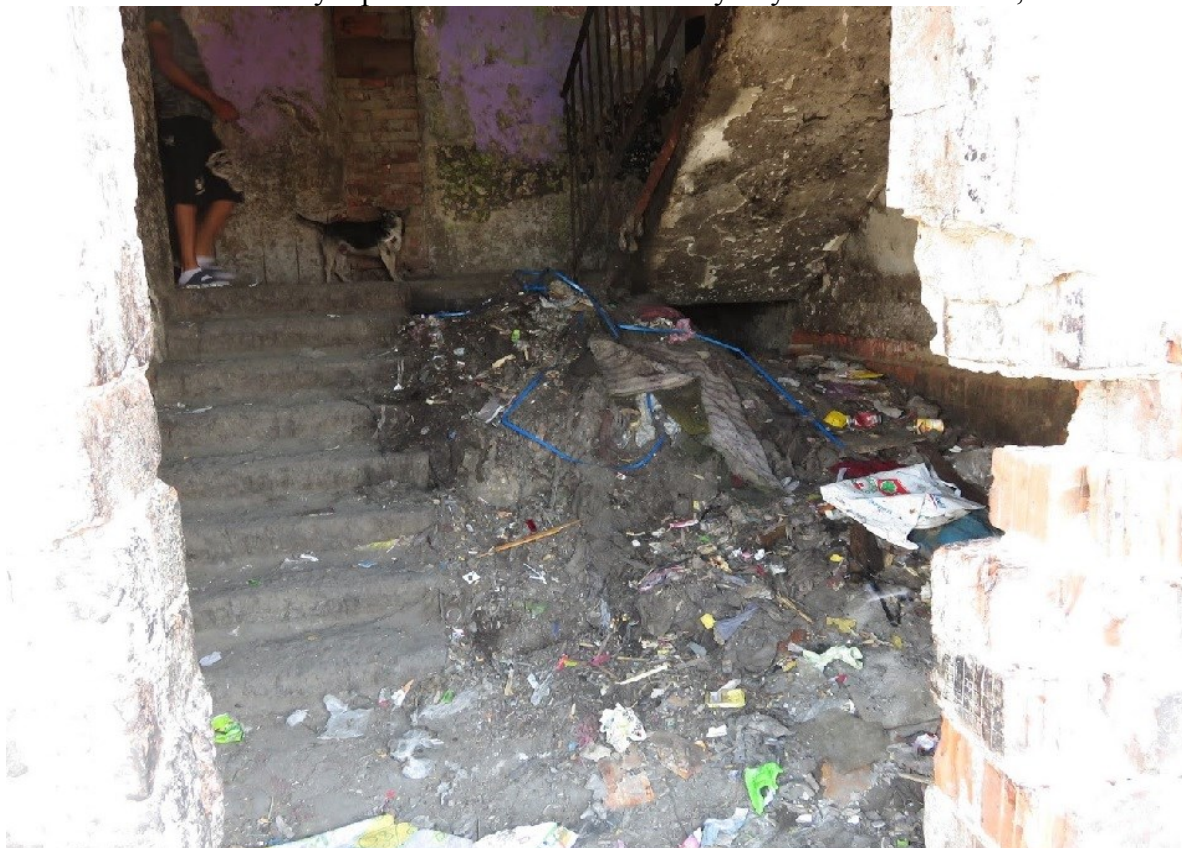
Obr. 11 – Čierne skládky v pivniciach a vo vchodoch bytových domov č. 2167, 2205 a 2208

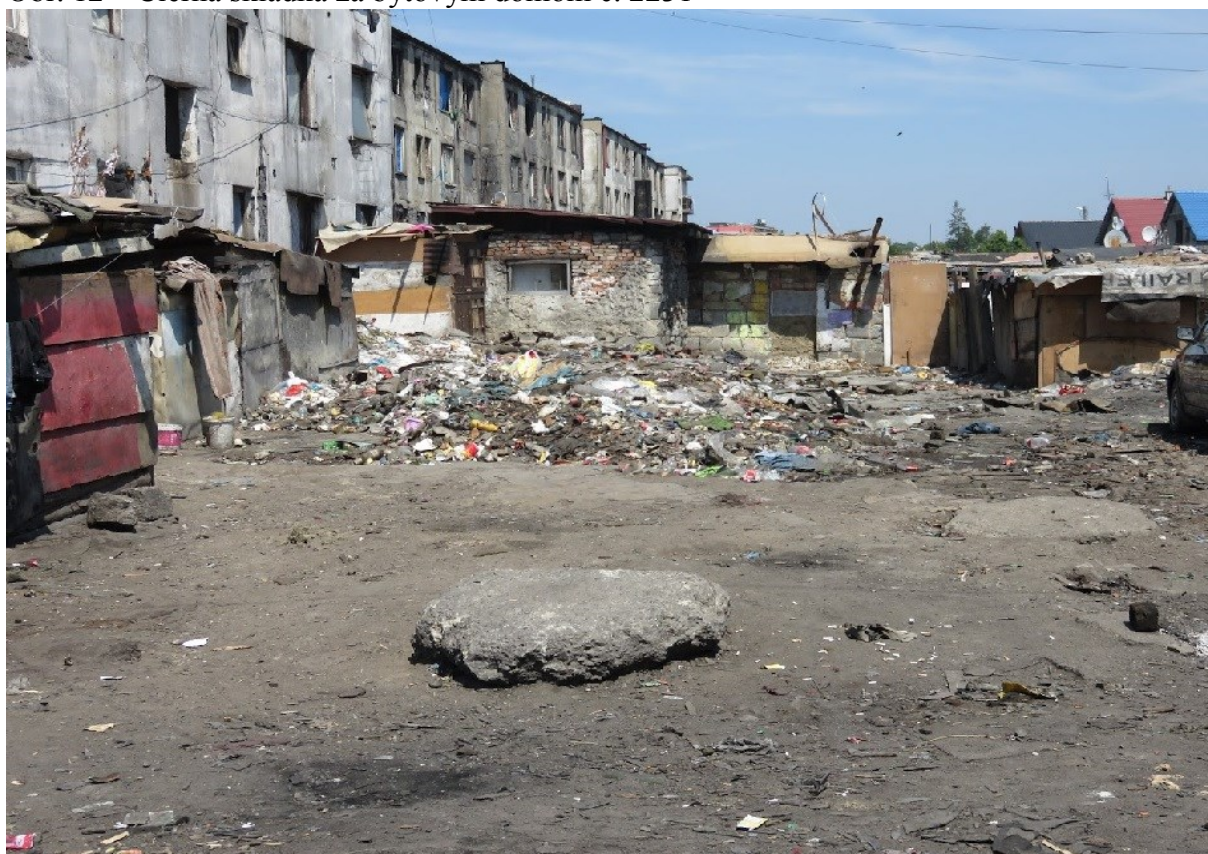
- 3. Skládka odpadu pri bytovom dome č. 2231 na ulici Záhradnej – obr. 12**

Skládka sa nachádza na východnej strane bytového domu č. 2231 na ulici Záhradnej a odhadované množstvo odpadu je cca 50 m<sup>3</sup>. Hneď vedľa tejto skládky sú vybudované nelegálne chatrče, ktoré sú skládkou odpadu obsypané z dvoch strán.

Obr. 12 – Čierna skládka za bytovým domom č. 2231

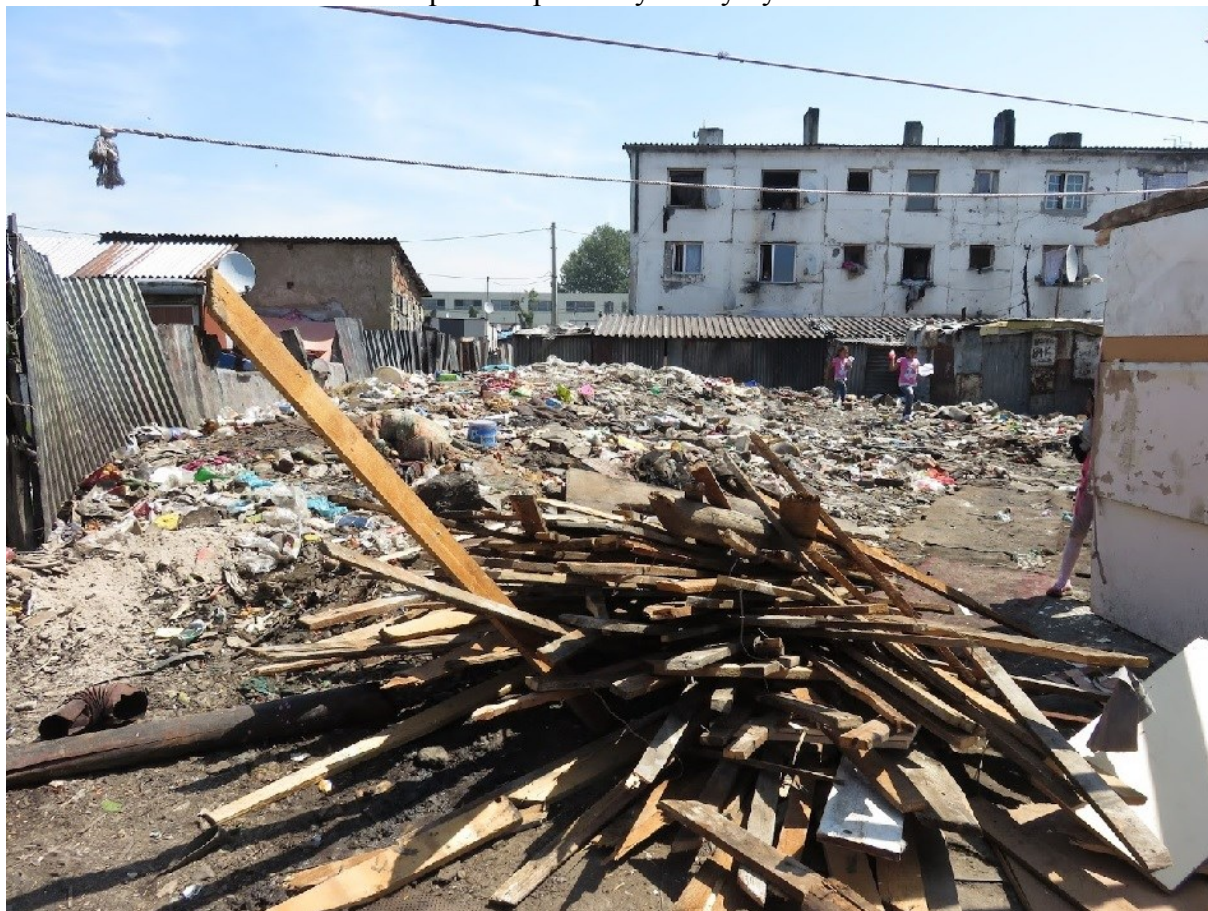
#### **4. Skládka odpadu za komplexom plechových obytných buniek č. 2686 na ulici Garaňka – obr. 13**

Skládka zmesového odpadu sa nachádza za komplexom plechových obytných buniek (Vagónka) č. 2686 na ulici Garaňka. Približné množstvo odpadu je viac ako 150 m<sup>3</sup>.

Na uvedených skládkach sa nachádzajú odpady všetkých druhov a to zmesový komunálny odpad, znečistené handry, koberce, sklo, plasty, ľudské exkrementy, zdochliny zvierat a pod. Tento odpad je teda zo zdravotného hľadiska veľmi nebezpečný a pri tak veľkej koncentrácii obyvateľov žijúcich v priestorovo obmedzenej lokalite hrozí šírenie infekčných chorôb. Napomáha tomu aj veľký výskyt potkanov a parazitického hmyzu – bích, ploštíc, švábov a vší.

Obr. 13 – Čierna skládka za komplexom plechových obytných buniek č. 2686
