## *Technická správa*

**ÚPRAVA PROJEKTU PODĽA POKYNOV INVESTORA 08/2019**

***Stavba*** : *Rekonštrukcia hlavnej tribúny štadióna SLAVOJ Trebišov  
– výmena drevenej podlahy za oceľovú*

***Miesto stavby*** : *TREBIŠOV*

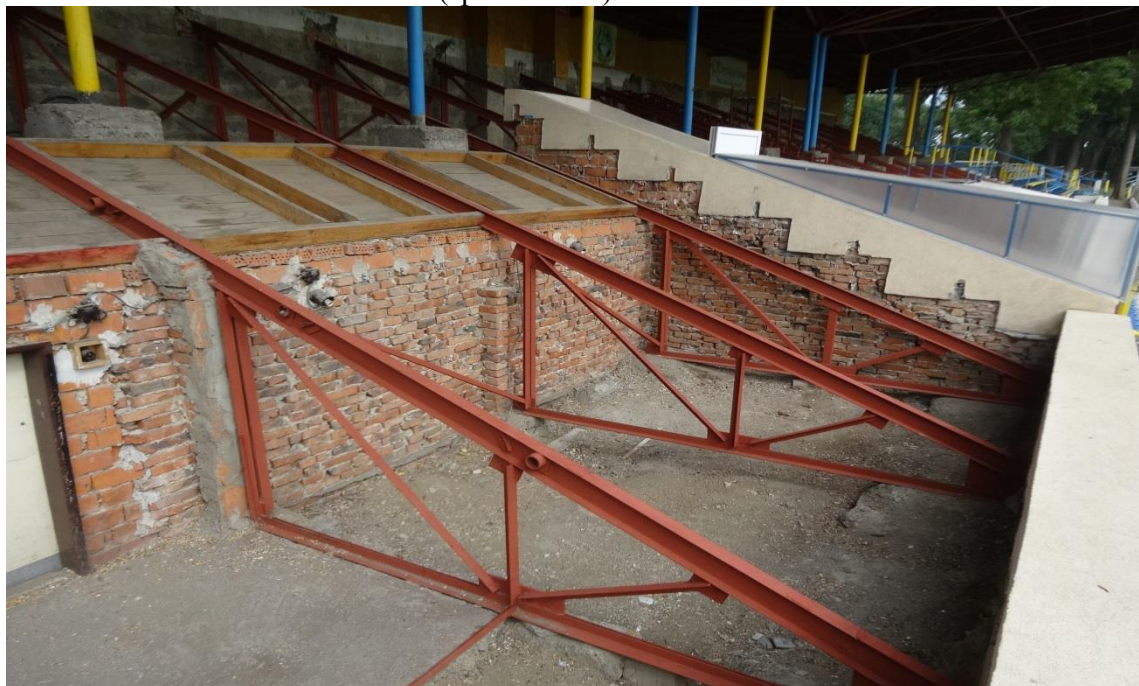
Obrázok č. 1 – obnažená tribúna (spodná časť)

Jestvujúci stav tribúny hlavne drevenej podlahy je nevyhovujúci a havarijný. Tribúna bola daná do užívania v roku 1943, za tie roky sa realizovali minimálne úpravy, skôr sa jednalo len o čiastkovú údržbu. Podlahu tribúny tvorí – drevená fošňová podlaha hrúbky 50 mm, podlaha je v mnohých miestach prehnitá, dieravá a tvorí nebezpečie pre divákov. Kapacita miest na sedenie 540.

Nakoľko po odkrytí celej nosnej časti tribúny sa zistili nové skutočnosti, investor požadoval prepracovanie projektovej dokumentácie – na ekonomickejšiu variantu. Došlo aj k zmene statika stavby – statiku rieši Ing. Rohár.

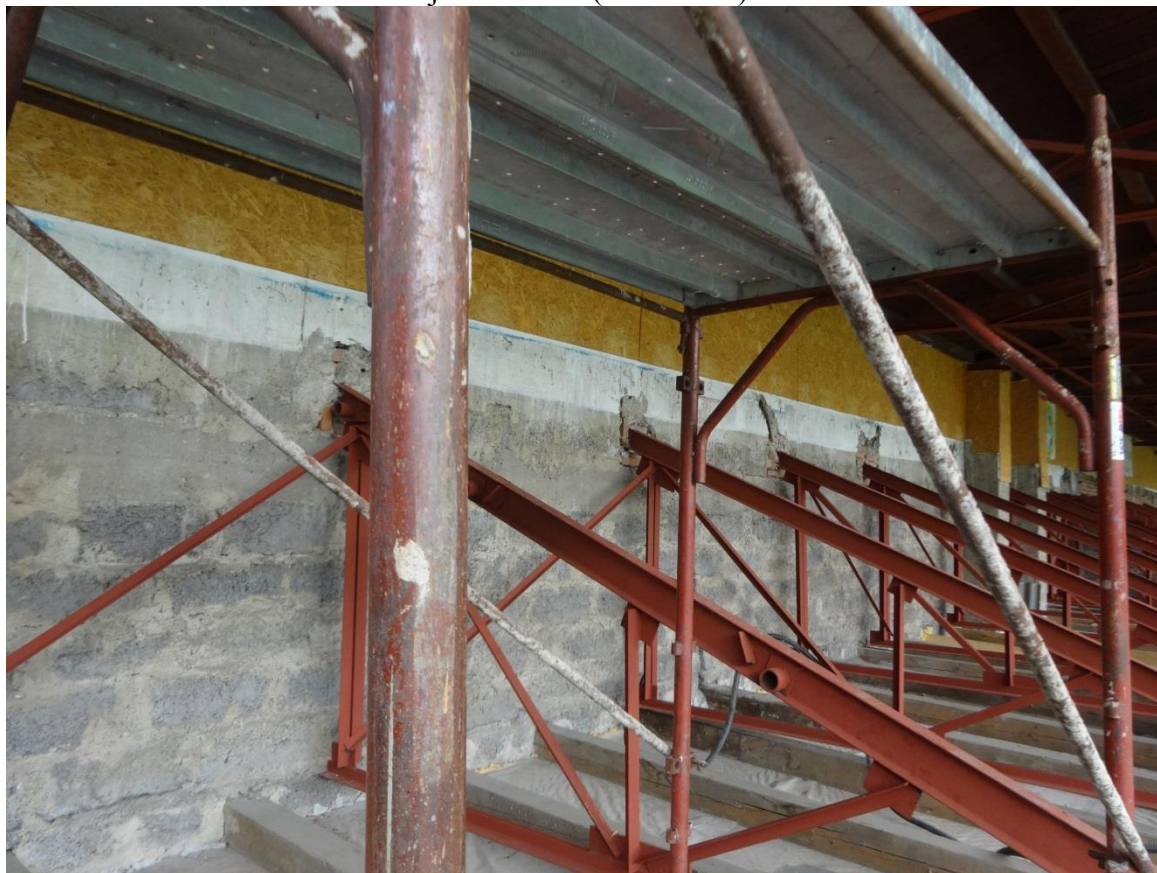
Obrázok č. 2 – obnažená tribúna južná strana (horná časť)

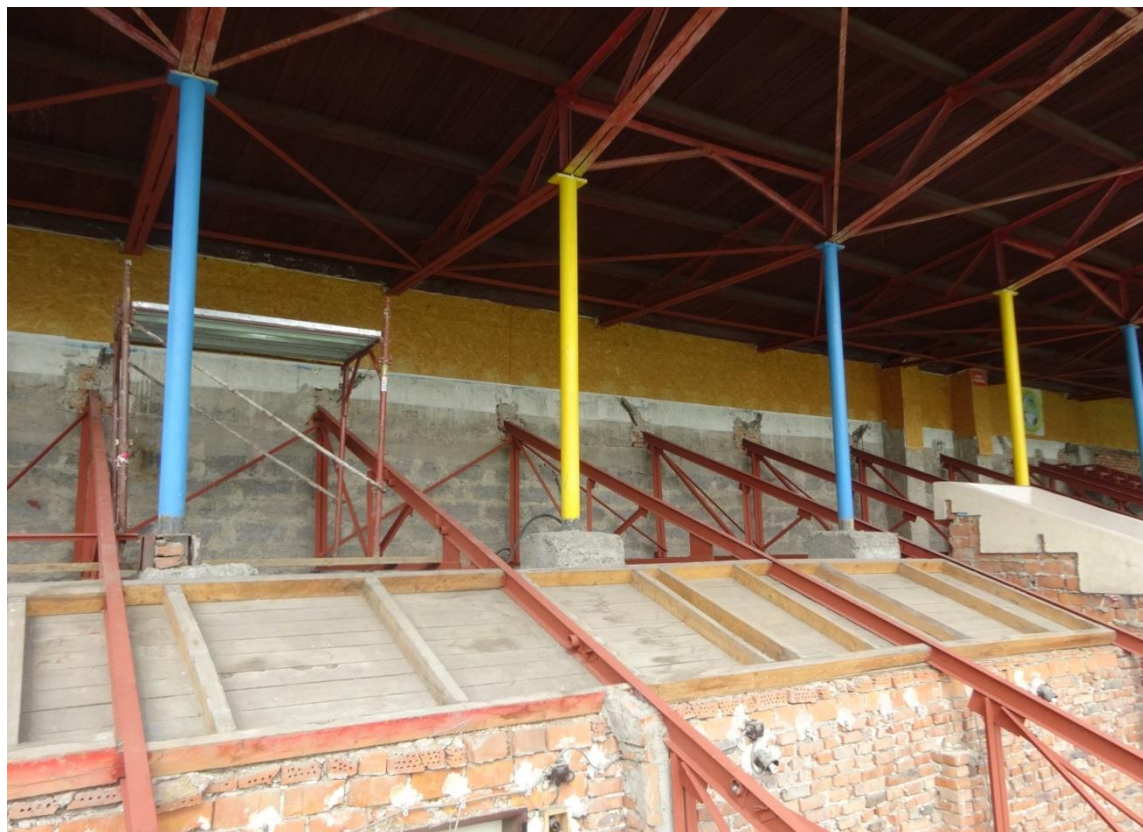
Obrázok č. 3 – obnažená nosná konštrukcia futbalovej tribúny

V prípravnej fáze investor rieši vyčistenie jestvujúcej oceľovej nosnej konštrukcie a následne jej ošetrovanie náterom. **V prípade, že je skutkový stav rozdielny oproti predpokladanému v projektovej dokumentácii je nutné prizvať statika Ing. Rohára.**

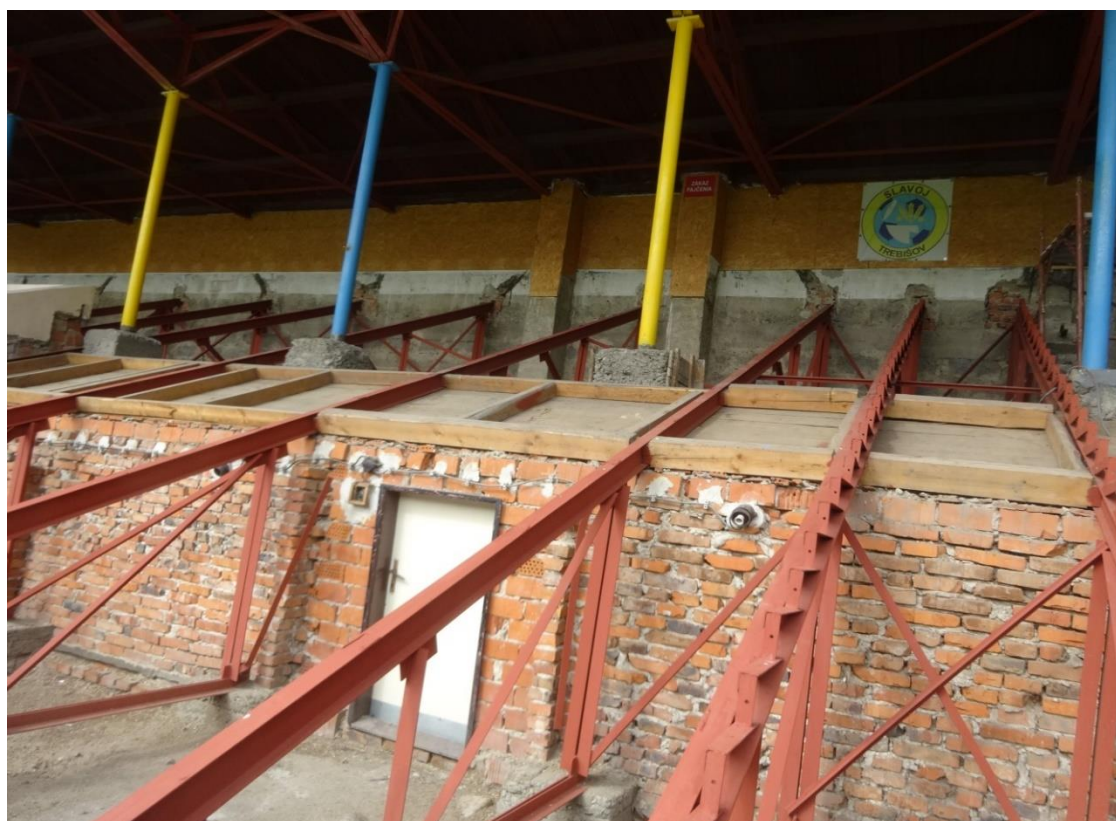
Obrázok č. 4 – obnažená nosná konštrukcia futbalovej tribúny
